B&B
VIŠJA STROKOVNA ŠOLA

Diplomsko delo višješolskega strokovnega študija
Program: Elektroenergetika
Modul: Elektroenergetska učinkovitost in elektroinstalacije

PREIZKUS KABLOVODOV Z MOBILNIM KABELSKIM LABORATORIJEM

Celje, december 2024

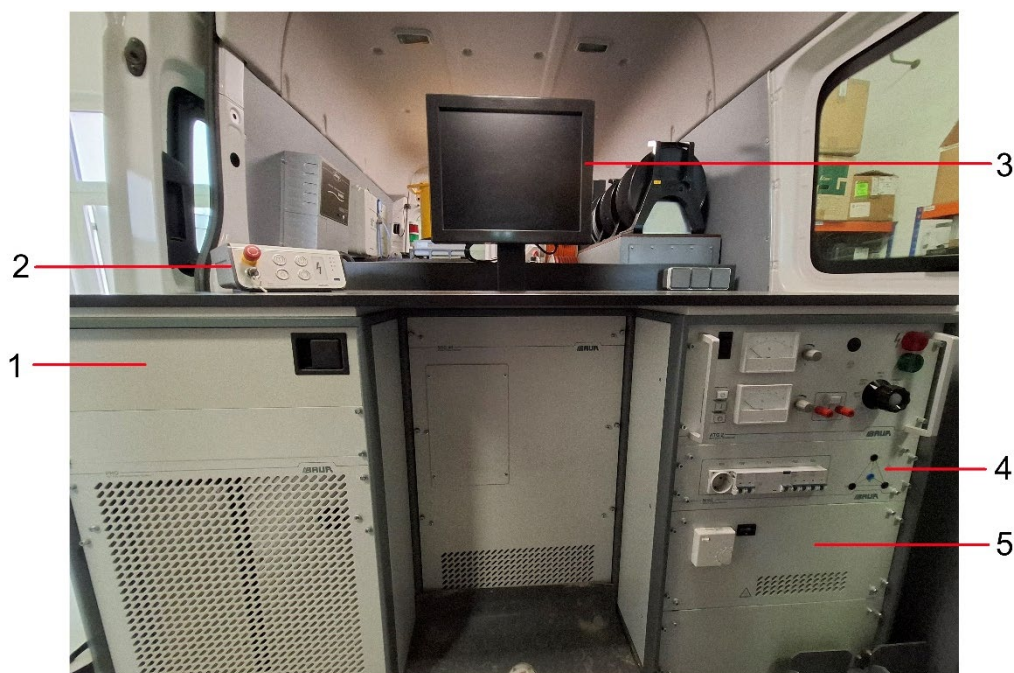
Upravljalni prostor je osrednji del vozila, kjer se nahajajo:

- Predali za shranjevanje opreme za posluževanje centralne krmilne enote, navodil za uporabo in ostale dokumentacije (1).
- Centralna krmilna enota, opremljena s programsko opremo Windows, se nahaja na delovni mizi. Enota služi za vklop sistema, preko katerega upravljamo s sprostitvijo visoke napetosti in razsvetljavo upravljalne sobe ter VN prostora (2).
- Monitor, ki omogoča prikazovanje uporabniškega vmesnika systemske programske opreme BAUR 4 (3).
- Števec delovnih ur, ki nam pove, koliko časa je obratoval dodatni generator.
- NN priključna plošča, ki služi za priključevanje zunanjih NN merilnih naprav do 1 kV za merjenje izolacijske upornosti in določanja položaja trase preko avdio frekvenčnega oddajnika. (4)
- Grelnik z ventilatorjem, ki služi za ogrevanje upravljalnega prostora, kar je tudi boljše za merilno opremo. (5)

Slika 2: Upravljalni prostor
(Lastni vir)

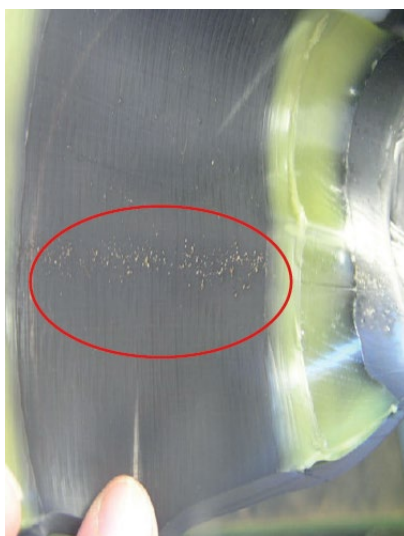
Slika 5: Zrna peska v izolaciji
(Vir: Interna dokumentacija Baur GmbH, 2019)

Sedaj, ko poznamo zgradbo SN kabla, si lažje predstavljamo poškodbe katerih plasti najbolj vplivajo na stanje in staranje kabla ter posledično tudi na rezultate samih meritev in pogostost okvar. Največji vpliv na stanje kabla imajo poškodbe glavne izolacije in nečistoče v samem materialu ali pa poškodbe, ki lahko nastanejo ob izdelovanju končnikov in spojk.

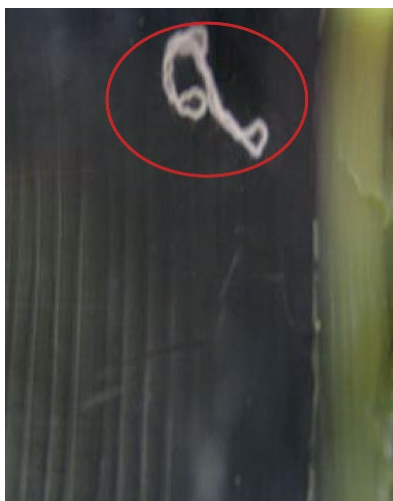
Slika 6: Tujki v termo krčljivi cevi
(Vir: Interna dokumentacija Baur GmbH, 2019)

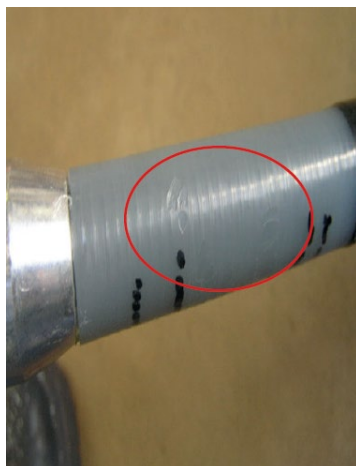
Slika 7: Poškodba z nožem
(Vir: Interna dokumentacija Baur GmbH, 2019)

Mehanske poškodbe, ki jih je povzročila neka tretja oseba, so lokalne narave, kar pomeni, da jih z lahkoto odkrijemo in odpravimo, saj se nahajajo na nekem določenem mestu, kjer je prišlo do poškodbe. Poleg teh poškodb poznamo tudi okvare glavne izolacije, ki se pojavijo zaradi nečistoč v kablu, ki so prisotne ob proizvodnji kabla ali ob povečani vlagi in so poleg rokovanja velikokrat tudi posledica okvar na kablu. Posledica teh nečistoč je nastanek vodnih dreves, ki traja več let in se lahko razvijajo, ne da bi pri tem kabel izgubil svojo funkcijo kapacitivnosti. Posledica take deformacije je uhajavi tok, ki se pojavlja vzdolž kabla, kar pa nam omogoča, da s pomočjo meritve Tan-Delta, ki smo jo opravili, ugotovimo, kakšna sta količina in intenzivnost teh vodnih dreves. Ker pri vodnih drevesih še ne prihaja do delnih praznjenj, je lokacijo teh za razliko od mehanskih poškodb in okvar kabla nemogoče določiti.

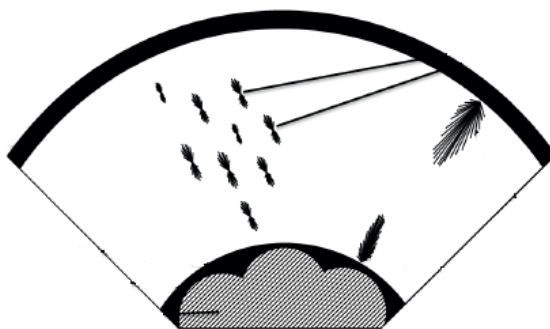
Na spodnjih slikah je za lažjo predstavbo skiciran prerez kabla z vodnimi drevesi in njihov izgled v praksi.

Slika 8: Prerez SN kabla z vodnimi drevesi
(Vir: Interna dokumentacija Baur GmbH, 2019)

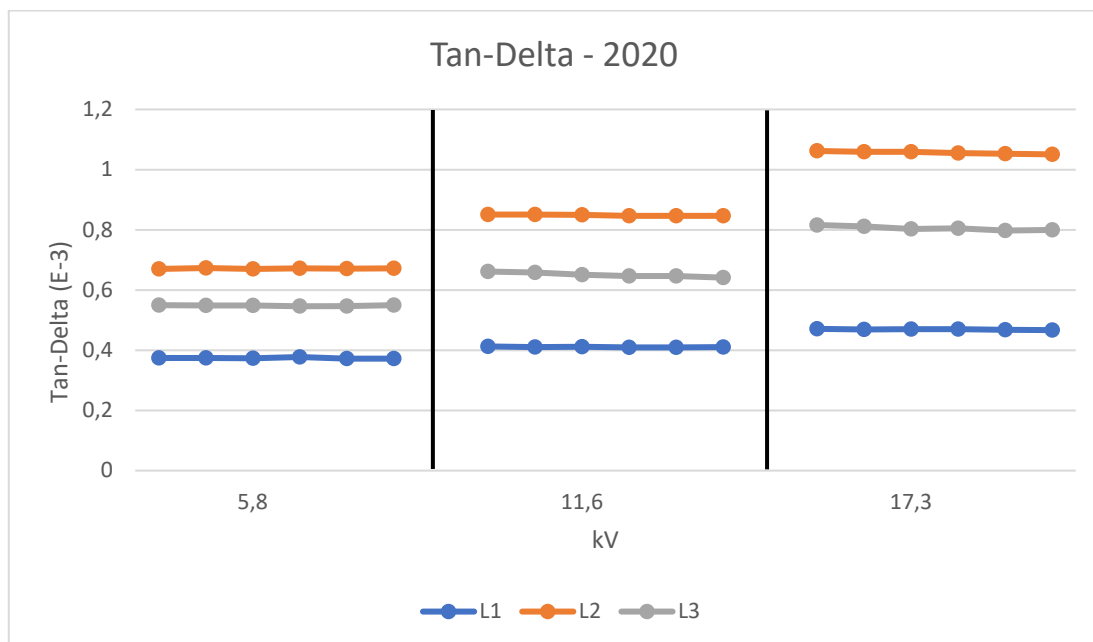
Zap. št.	TD pri $1,5 \cdot U_0$ (17,3 kV)		
	L1	L2	L3
1	0,471	1,062	0,816
2	0,469	1,059	0,811
3	0,470	1,059	0,803
4	0,470	1,055	0,805
5	0,468	1,053	0,798
6	0,467	1,051	0,800

Slika 17: Grafični prikaz vrednosti Tan-Delta v letu 2020
(Lastni vir)

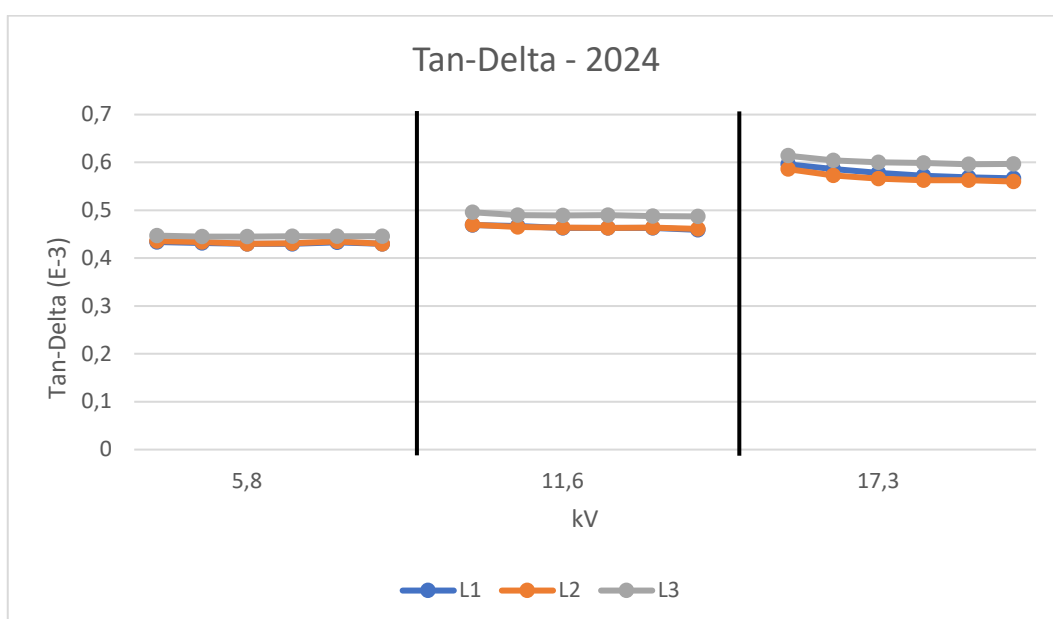
Zap. št.	TD pri $1,5 \cdot U_0$ (17,3kV)		
	L1	L2	L3
1	0,596	0,586	0,614
2	0,586	0,573	0,604
3	0,578	0,566	0,600
4	0,572	0,563	0,599
5	0,569	0,563	0,596
6	0,567	0,560	0,597

Slika 20: Grafični prikaz vrednosti Tan-Delta v letu 2024
(Lastni vir)

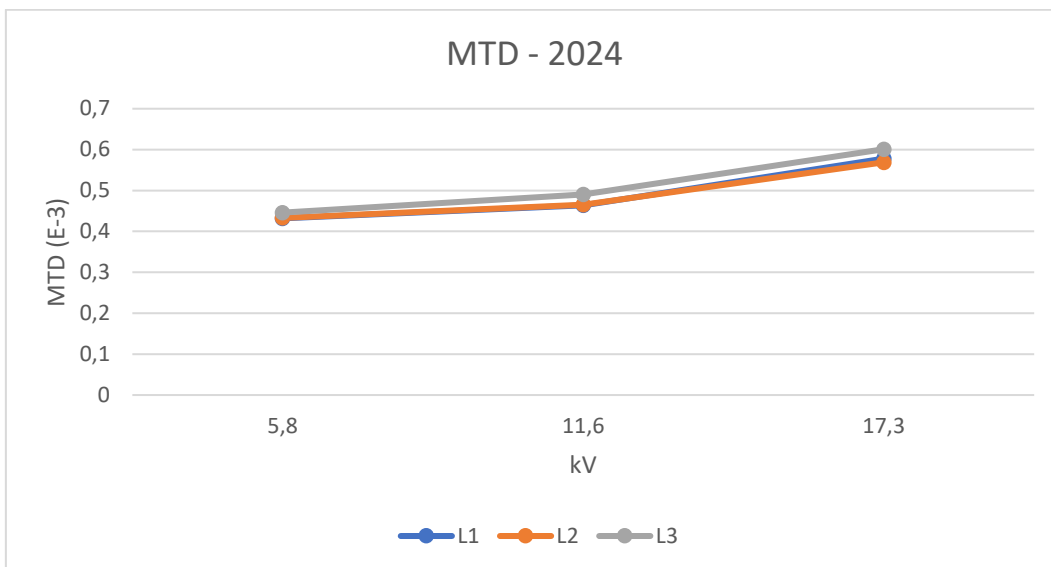
Napetostni nivo	MTD		
	L1	L2	L3
$0,5 \times U_0$	0,432	0,433	0,446
$1 \times U_0$	0,464	0,465	0,490
$1,5 \times U_0$	0,578	0,569	0,601

Slika 21: Grafični prikaz povprečnih vrednosti MTD v letu 2024 (Lastni vir)

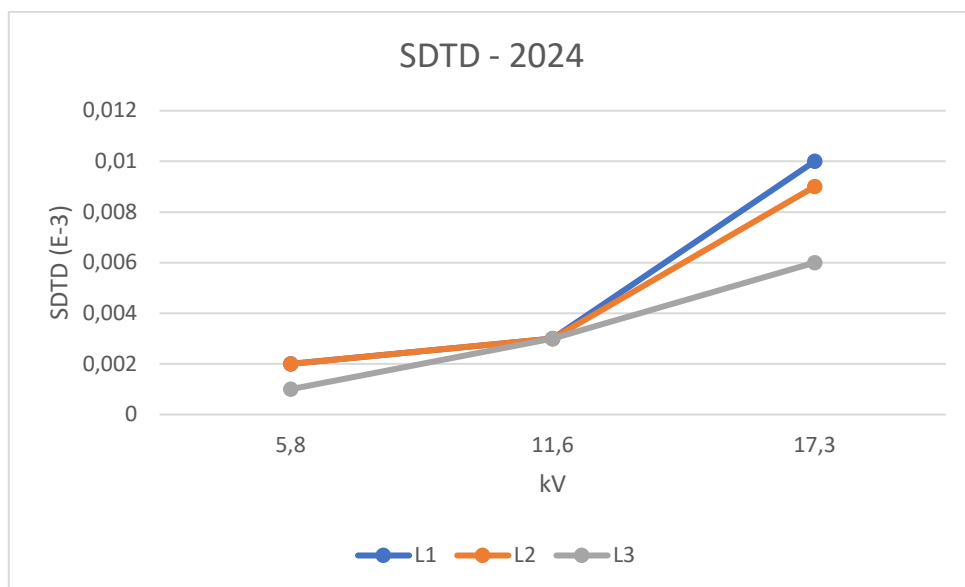
Napetostni nivo	SDTD		
	L1	L2	L3
$0,5 \times U_0$	0,002	0,002	0,001
$1 \times U_0$	0,003	0,003	0,003
$1,5 \times U_0$	0,010	0,009	0,006

Slika 22: Grafični prikaz vrednosti standardnega odklona meritev v letu 2024 (Lastni vir)
