Diplomsko delo višješolskega strokovnega študija  
Program: Elektroenergetika  
Modul: Zaščita in učinkovitost

**TERMOVIZIJSKI NADZOR  
ELEKTROENERGETSKIH SISTEMOV  
V BOLNIŠNICI**

S termografskimi meritvami smo se osredotočili predvsem na transformatorsko postajo TP 0339, ki napaja Ginekološko kliniko. Posebno pozornost smo namenili nizkonapetostni postaji, dizelskemu električnemu agregatu in napravi UPS, saj ti elementi zagotavljajo stabilno oskrbo tudi med izpadom glavnega napajanja.

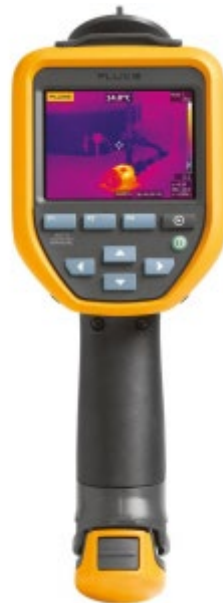
*Slika 2: Termokamera*  
(Vir: Farnell, 2025)

Termokamera zaznava IR-sevanje in ga s pomočjo detektorja, elektronike in prikazovalnika pretvori v toplotno sliko. Na termogramu so temperaturne razlike

prikazane z barvno lestvico ali v sivinskih odtenkih. Bolj kot so barve kontrastne, večje so temperaturne razlike. Iz termograma lahko z ustrezno programsko opremo tudi kvantitativno odčitamo temperaturo v posameznih točkah. Za zanesljivo interpretacijo termogramov je poleg poznavanja principov merjenja potrebna tudi praksa, saj lahko na rezultat vplivajo številni dejavniki – od pravilne izbire emisivnosti do orientacije kamere in vplivov okolja (Tršan in Božič, 2007).

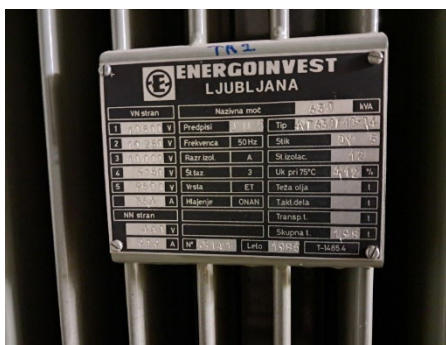
*Slika 4: Napisna tablica TR2  
(Lastni vir)*

V postaji imamo dva transformatorja nazivne moči 630 kVA, ki zaradi specifičnih okoliščin delujeta ločeno. Če bi bilo potrebno, bi lahko en transformator prevzel celotno breme postaje.

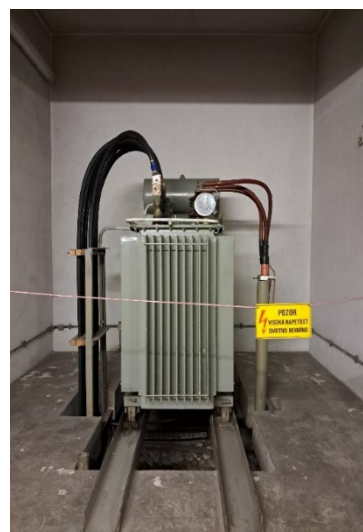
*Slika 5: Transformator  
(Lastni vir)*

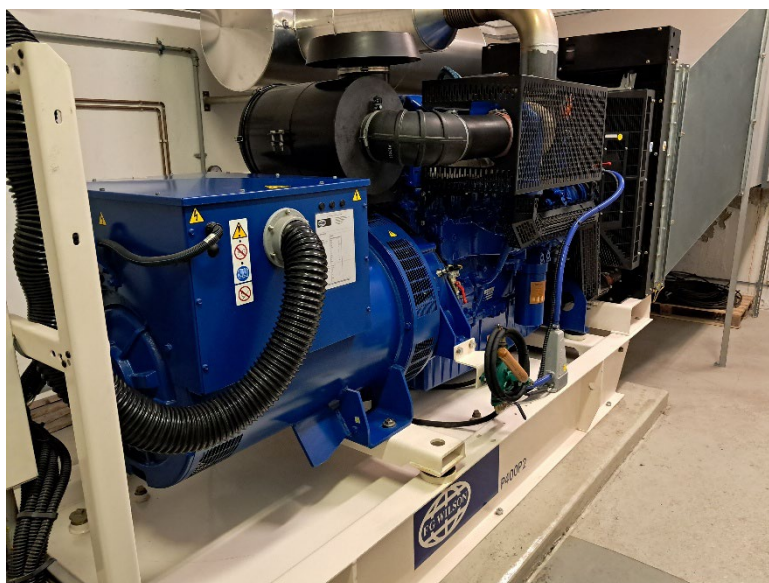
*Slika 6: Dizelski električni agregat  
(Lastni vir)*

Dizelski električni agregat (DEA) moči 400 kVA poskrbi za nujne porabnike med izpadom mrežne energije.

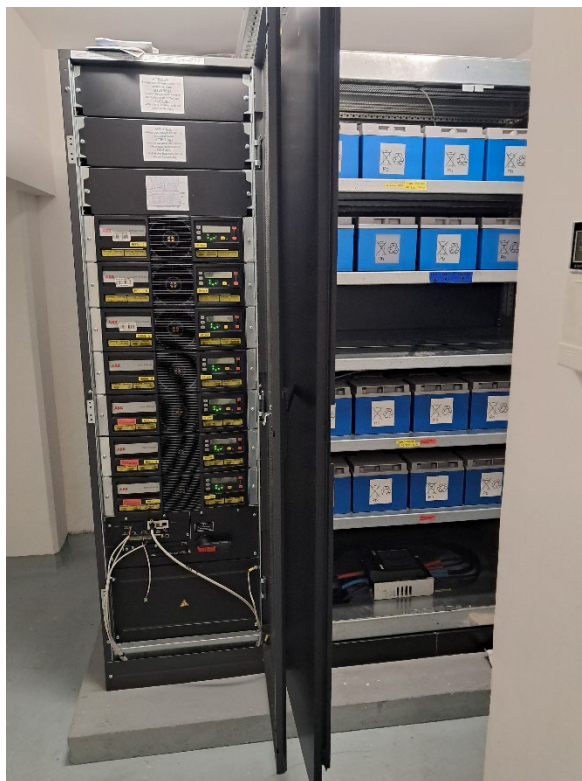
*Slika 7: UPS, Ginekološka klinika  
(Lastni vir)*

Najnужnejši porabniki se napajajo z napravo za neprekinjeno napajanje. V kleti Ginekološke klinike je modularni UPS s sedmimi moduli po 20 kVA (skupaj 140 kVA), v objektu Stara ginekološka klinika je modularni UPS z dvema moduloma po 20 kVA (skupaj 40 kVA).

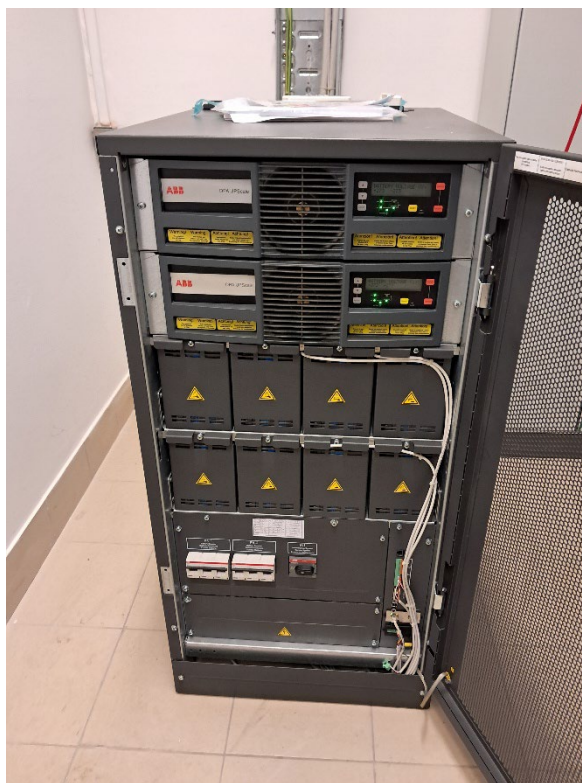
*Slika 8: UPS, Stara ginekološka klinika  
(Lastni vir)*

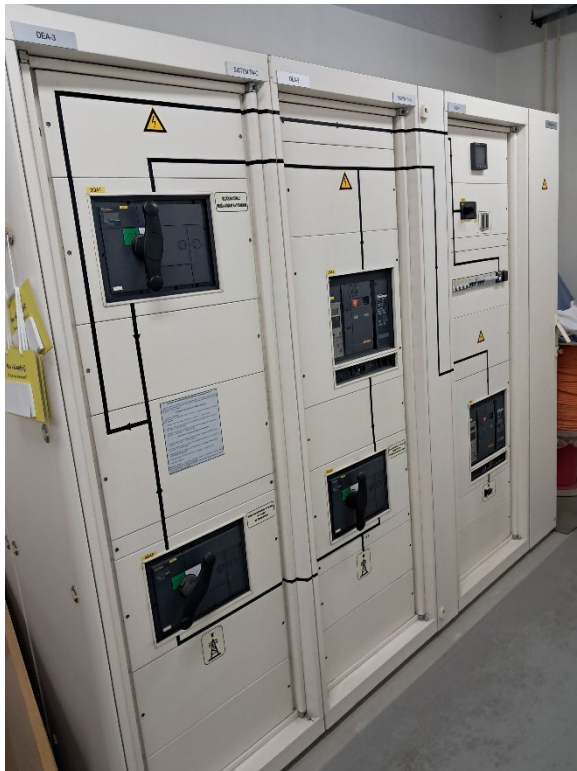
*Slika 9: Preklopno polje  
(Lastni vir)*

Na Ginekološki kliniki, ki je glavni objekt, je preklopno polje, ki služi avtomatskemu preklopu iz mrežnega vira na agregatski vir. Omogoča tudi ročno manipulacijo in obvod med servisnimi deli na stikalih, ki jih vodi avtomatika.

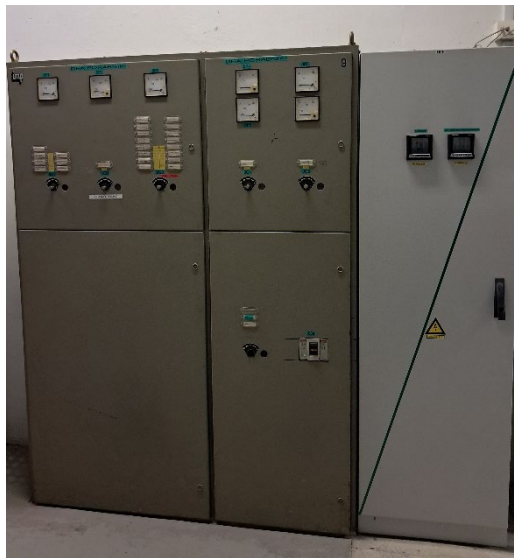
*Slika 10: Razdelilne omare (agregat)*  
(Lastni vir)

Za razdeljevanje električne energije porabnikom so vgrajene razdelilne omare, ki jih delimo na dva dela. Prvi del je mrežni, drugi pa agregatski. Agregatski del je v normalnih razmerah napajan iz omrežja, med izpadom pa avtomatika preklopi na agregatski vir.

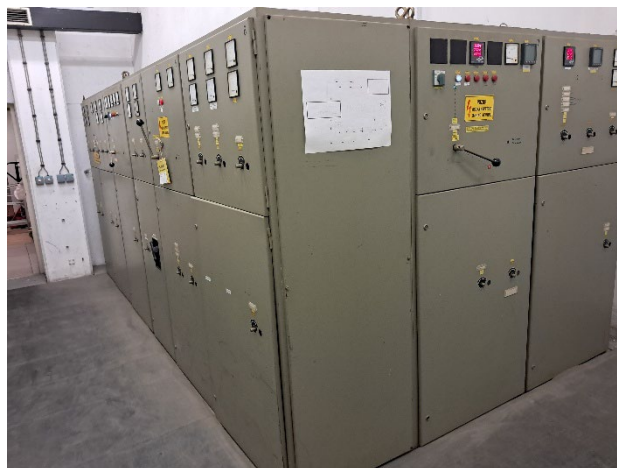
*Slika 11: Razdelilne omare (mreža)*  
(Lastni vir)

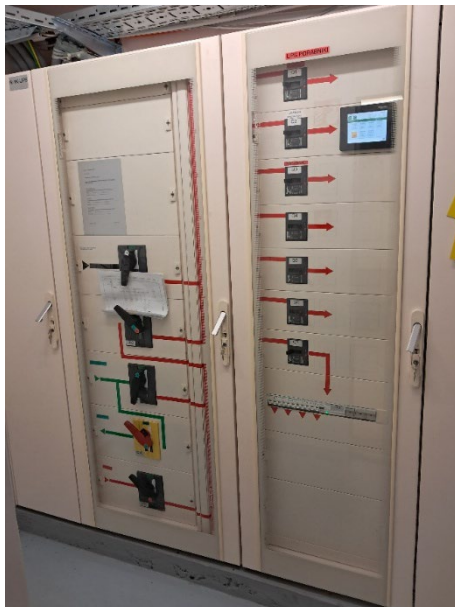
Porabniki, ki se napajajo prek naprave UPS, imajo ločeno razdelilno omaro v prostoru poleg nje.

*Slika 10: Razdelilne omare (UPS)  
(Lastni vir)*

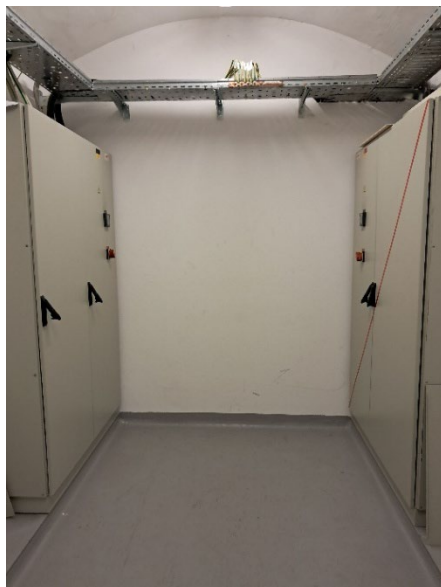
Na Stari ginekološki kliniki je manjši energetski prostor, v katerem sta mrežni in agregatski razvod, razvod UPS je poleg naprave UPS.

*Slika 12: Razvod UPS – Stara ginekološka klinika  
(Lastni vir)*

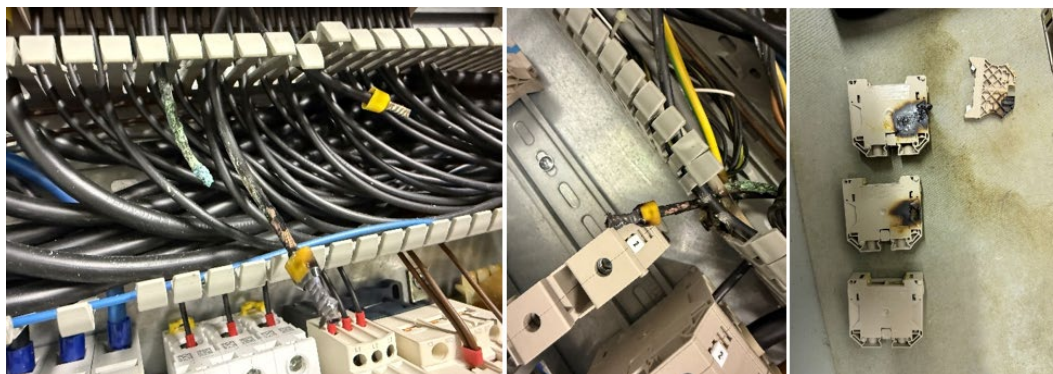
*Slika 23: Posledica slabih spojev  
(Lastni vir)*

Vzrok za nastalo stanje so bili slabo priviti spoji, ki so povzročili povečano električno upornost in s tem čezmerno segrevanje. Napaka je bila odpravljena s takojšnjo sanacijo, pri čemer so bili poškodovani elementi zamenjani in spoji ponovno pravilno priviti. Slika 26 prikazuje stanje po izvedbi ukrepov, ko je bila razdelilna omara ponovno pripravljena za varno obratovanje. Sanacija je odpravila neposredno nevarnost in zagotovila stabilno delovanje sistema, vendar primer opozarja na nujnost rednega nadzora.
